## ***Kasteelpaviljoen (uit Beheersplan Kasteel Isque)***

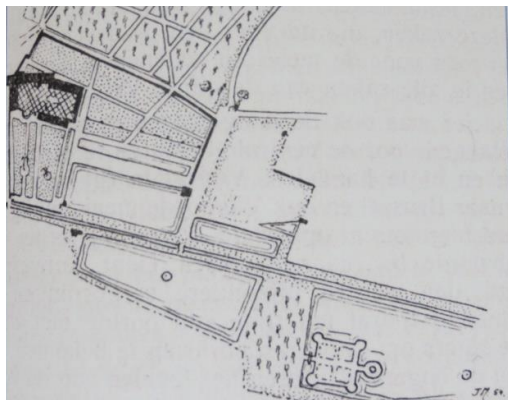
Het kleine paviljoen (jachtpaviljoen) staat op het vroege plan uit 1719 opgetekend aan de rand van de vijver. Dit gebouwtje is eveneens aangeduid op het plan van Villaret en de Ferrariskaart (18<sup>de</sup> eeuw). Tevens werd het paviljoen nabij de mottevijver al in de inventaris van 1763 vernoemd.

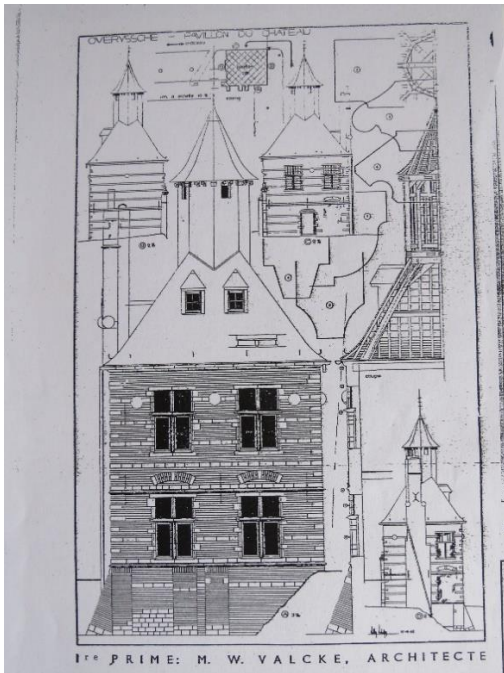
In 1933 vormde het paviljoen bovendien het onderwerp van een architectuurwedstrijd en architect W. Valcke won er de eerste prijs mee. De door Valcke opgemaakte tekening verscheen in *'L'Emulation'* nr. 4 en verleent een mooi beeld op alle vier de kanten van het pand en toont ook een snede van het torentje. De decoratieve uitwerking van de gevel met speklagen, hoekstenen, rondels, kruisvensters, dakvenstertjes en een torentje deden de meeste mensen stilstaan bij het fraaie architecturale en historische karakter van dit paviljoen.

Op de tekening van Valcke zijn de vier zijden van het paviljoen van een letter voorzien (A: zuidgevel, B: oostgevel, C: noordgevel, D: westgevel). Kant A lag aan het water en wordt getypeerd door steunberen, vier kruisvensters, drie bolvormige decoratieve motieven op de eerste verdieping en twee kleine dakvensters. In het midden van het dak kan een polyonaal torentje worden geïdentificeerd met onder de dakrand enkele kleine vierkante openingen. Een doorsnede van het houtwerk van de toren en de dakconstructie werd bijgevoegd. Kant B van het paviljoen toont vooral het decoratieve materiaalgebruik van bak- en zandsteen (speklagen) er zijn enkele bouwsporen te zien, mogelijk een deur en een venster. Kant C bevat een toegangsdeur afgezet met negblokken, verder is er een spoor van een oud venster met bakstenen boog waar te nemen. Op de eerste verdieping zijn twee kruisvensters zichtbaar en een decoratief bolvormig element. De vierde kant D wordt

gekenmerkt door het hoge schouwkanaal met kruisvormig anker, het valt op dat de al eerder aangehaalde bolvormige decoratieve elementen ook op het schouwkanaal herkend kunnen worden.

Op het gelijkvloers verwijst een bakstenen boog naar een voormalig venster en op de verdieping is één kruisvenster aan de rechterzijde van het schouwkanaal aanwezig.

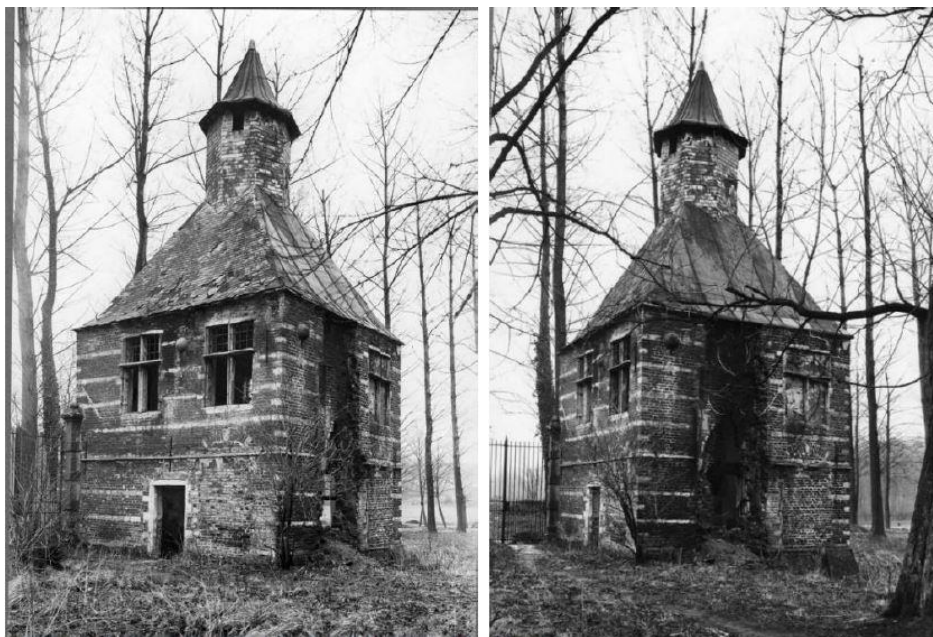
Figuur 33. De rechter foto toont kant C en kant D. (Bron: ©Kik A07994)

Er bestaat ook een goede fotorapportage uit de eerste helft van de 20<sup>ste</sup> eeuw in de verzameling van het Koninklijk Instituut voor het Kunstpatrimonium waarop de bouwhistorische achteruitgang van het paviljoen kan worden vastgesteld.

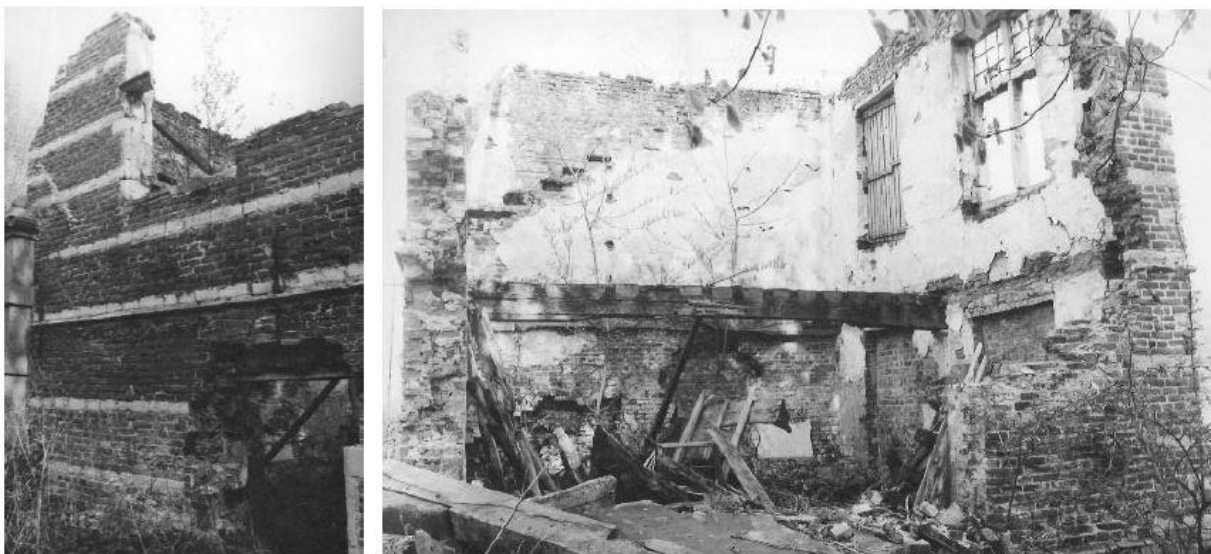
*Figuur 35. Vlaamse Gemeenschap 1975.*

Op foto's uit 1975 is zichtbaar dat het paviljoen langs de westzijde (tekening 1933) nog tot de eerste verdieping 'geconserveerd' was, dat wil zegen dat de vier kruisramen nog zichtbaar waren. We zien (kant D) ook dat het schouwkanaal verwijderd is en dat er een grote opening in het paviljoen aanwezig is op de plaats van de voormalige schouw. Zowel de deur als het kruisraam werden dichtgemetseld. Langs de gevelzijde C (deur gelijkvloers en kruisramen op de verdieping) is het hek en de natuurstenen aanzet nog waarneembaar. Op foto's van rond 1980 is waar te nemen dat dezelfde gevel nog uit één kruisraam bestond en dat de rest van deze gevel was ingestort. Dit geldt ook voor de drie andere gevels.

De bijgevoegde foto's uit 1970 tonen dat er geen dak meer op het gebouw aanwezig is en daardoor hebben de klimatologische omstandigheden vrij spel. De zaak lijkt onopgelost te blijven maar af en toe worden er stappen ondernomen om te pogen tot een dialoog te komen (brief 1996, 2002).
